Viele Jahre geprüfte Hydraulik-Anlage zeigen: die neue trans-keramische Lunac 2 + ® Schicht kombiniert ohnegleichen alle für Hydraulik wichtige Oberfläche-Eigenschaften.

W.M.V. ist bereits 26 Jahre ein Spezialist für das Auftragen von speziellen Schichten auf Maschinen-Teile. Die wichtigste von WMV selbständig entwickelte Lunac 2+ Schicht ist **eine dichte, teils keramische Schicht** mit einzigartigen Eigenschaften und vorteilhaften Kosten. Diese Schicht wird schon im Maschinenbau längere Zeit angewendet wegen seiner **hohen Härte und Anti-Kaltschweiß Eigenschaften, Schweißqualität gleicher Haftung und einer Korrosions-Beständigkeit die meist höher ist als die von Nirosta Stahl 316**. Diese Kombination der Eigenschaften ist sehr wichtig bei einem Schüttschicht-Notwendigkeit auf hydraulischen Systeme. Die großflächige Anwendung dieser neuen Lunac 2 + Variante auf hydraulischen Zylinder seit 1999 hat Langzeitergebnisse gezeigt, über diese wir Sie mit dieser Mitteilung in Kenntnis setzen möchten. Mittlerweile hat WMV seinen Standort in ein neues Werk in Rijssen verlegt und konnte damit die Beschichtungskosten weiter senken und Teile bis 3800 / Ø 780 mm und 3000 kg Beschichten.

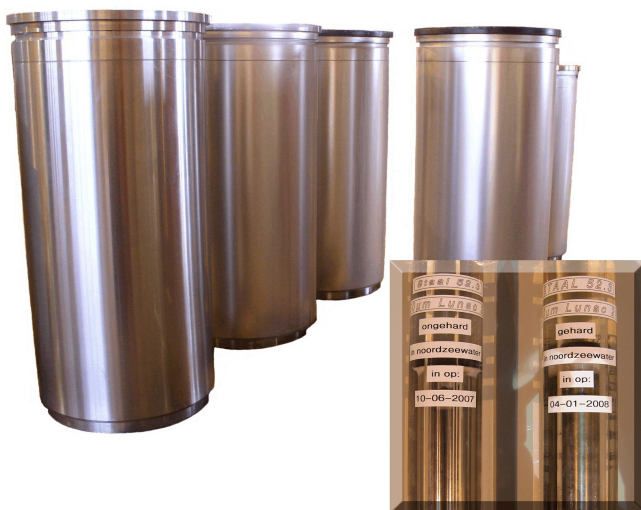
*Bild 1: Lunac 2+ beschichtete hydraulische Zylindern für die Offshore-Industrie. Die Schichtdicke wird im äußeren Bereich im allgemeinen auf 45-55 µm angegeben und 10 µm auf der Innenseite. Der hohe Korrosionsschutz wird dank der völlig dichten Struktur erreicht somit der guten Abnutzungs- und Kratzfestigkeit durch die hohe Härte und Zähigkeit dieses Materials. Die Schweißqualität Verbindung wird erzeugt durch das ungestört durchgehendes Metall-Gitter. Vor allem die Zuverlässigkeit dieses Beschichtungssystems wird oft erwähnt. In den Flaschen werden St. 52.3 Stangen mit einer Lunac 2+ Schicht seit Juni 2007 in Meereswasser auf Korrosion beurteilt. Eine starke Braunverfärbung wegen Korrosion hat innerhalb 14 Tagen stattgefunden haben wenn die Schicht Mikrorissen gebildet hätte.*

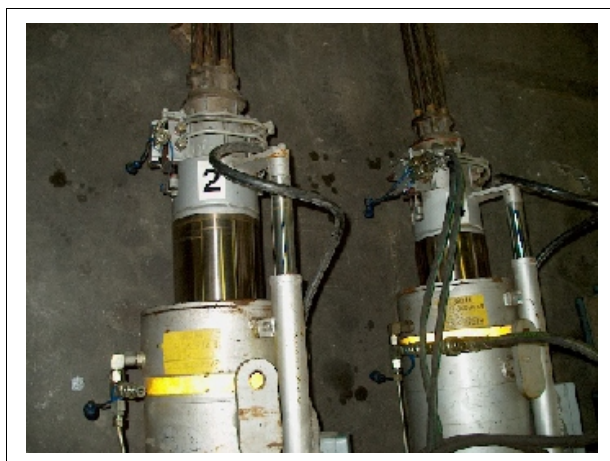
Lunac 2+ Zylinder nach 7 Jahre in (offshore)  
Außenluftanwendung.
